## PERIZIA DI STIMA IMMOBILIARE

**Pasiano di Pordenone (PN)**

Via Villotta n.3

Essa ha per oggetto la stima del più probabile **valore di mercato attribuibile all' immobile con destinazione civile abitazione**, sito in Via Villotta n.3 nel comune di Pasiano di Pordenone (loc. Villotta di Visinale)

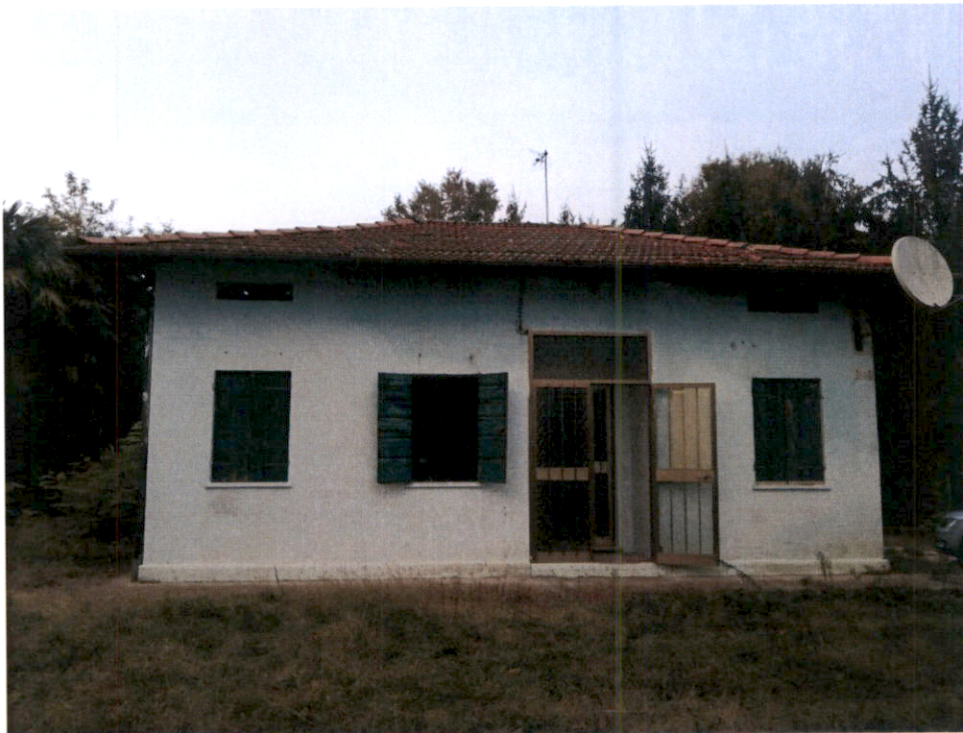
L'immobile si trova in cattivo stato di manutenzione sia esterno che interno.

CIVILE ABITAZIONE – PROSPETTO PRINCIPALE

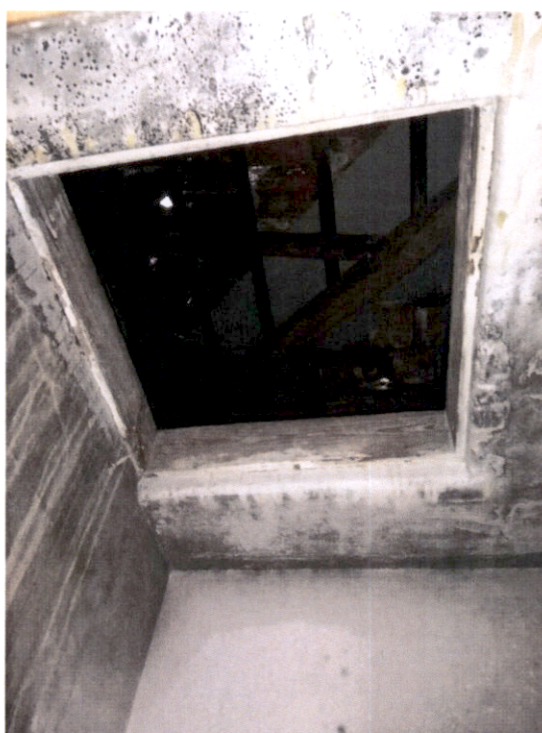
Si premette che a parere dello scrivente la muratura perimetrale nonché il solaio interpiano tra abitazione e soffitta sono strutturalmente in buono stato di conservazione. La travatura lignea della struttura di copertura è molto esile ma in discreto stato di manutenzione. Il manto di copertura invece è completamente da sostituire anche a causa dei danni subiti dalla grandine precipitata pochi mesi fa.

PARTICOLARE INTERNO  
VISTA INTERNA DELLA COPERTURA  
DALLA BOTOLA SUL DISIMPEGNO

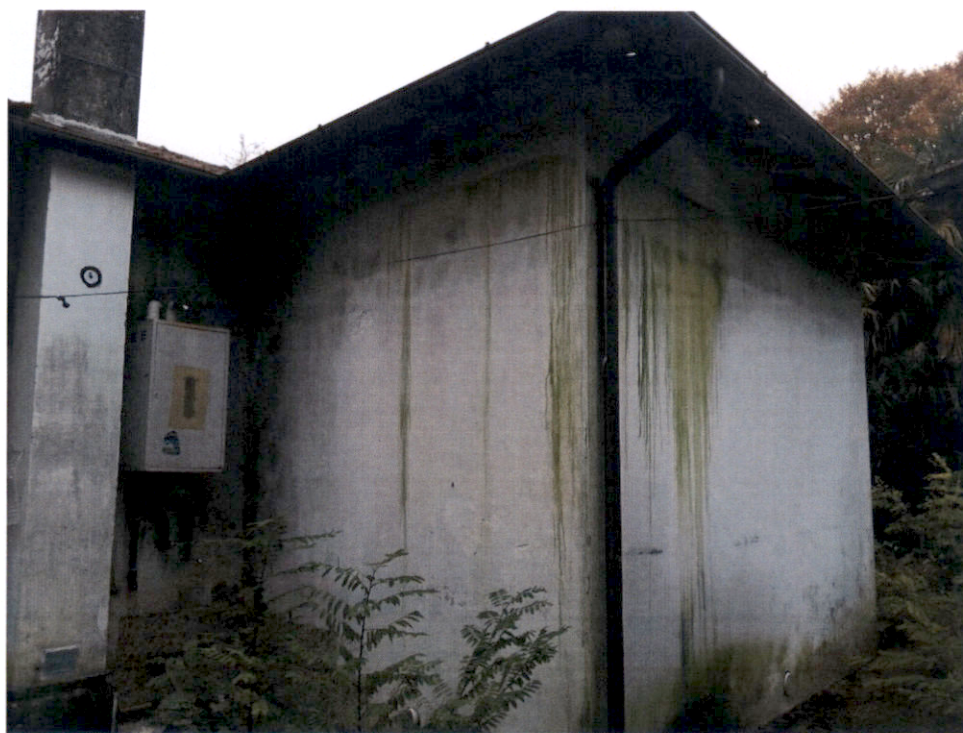
- impianto di riscaldamento con alimentazione a gas di rete e corpi radianti metallici del tipo lamellare;
- caldaia murale esterna (fronte retro) alimentata a gas metano;
- impianto idro-sanitario;
- impianto elettrico non a norma
- impianto fognario con smaltimento acque reflue probabilmente su pozzo perdente;
- antenna TV.

PARTICOLARE CALDAIA MURALE A GAS METANO SU FRONTE NORD

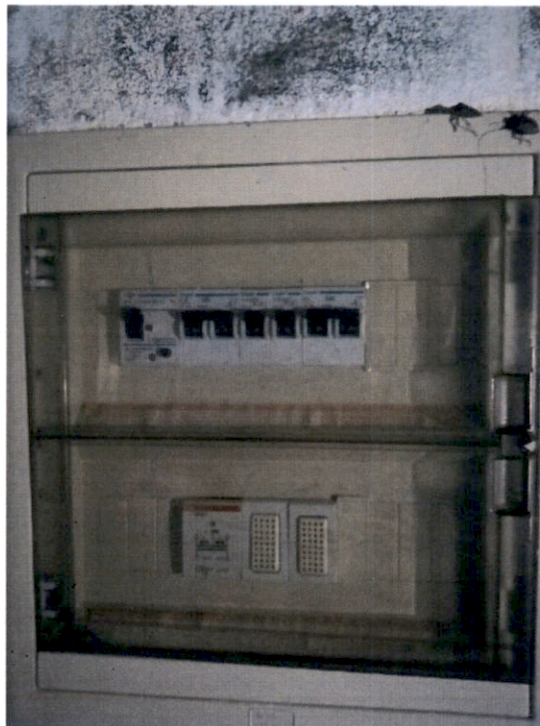
QUADRO ELETTRICO

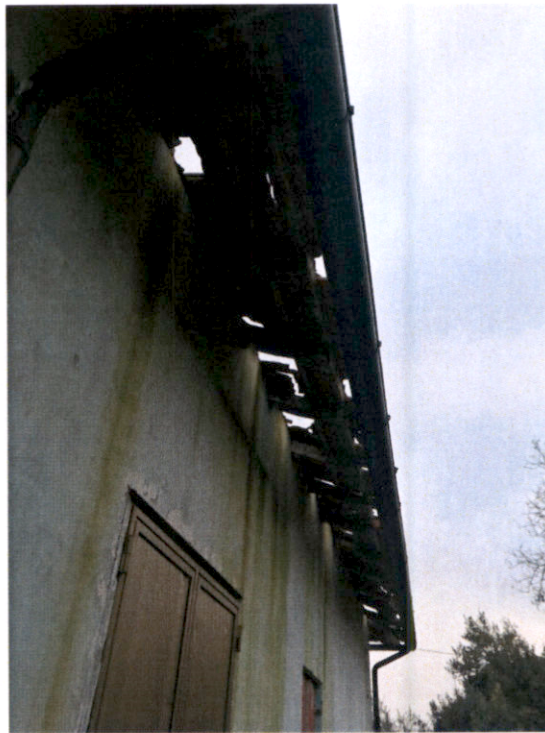
Internamente i locali a parere dello scrivente attualmente non sono idonei alla permanenza di persone in quanto risultano insalubri; è presente muffa diffusa su pareti e soprattutto sull'intradosso dei solai. Inoltre, a livello di solaio vi sono segni causati dall'infiltrazione di acqua piovana in conseguenza dovuta alle tegole che si sono rotte con la tempesta di cui sopra.

PARTICOLARE SPORCO DI LINDA  
CON MANTO DI COPERTURA DANNEGGIATO  
DALLA GRANDINE – ESTATE 2023

La copertura necessiterebbe di un rifacimento completo.

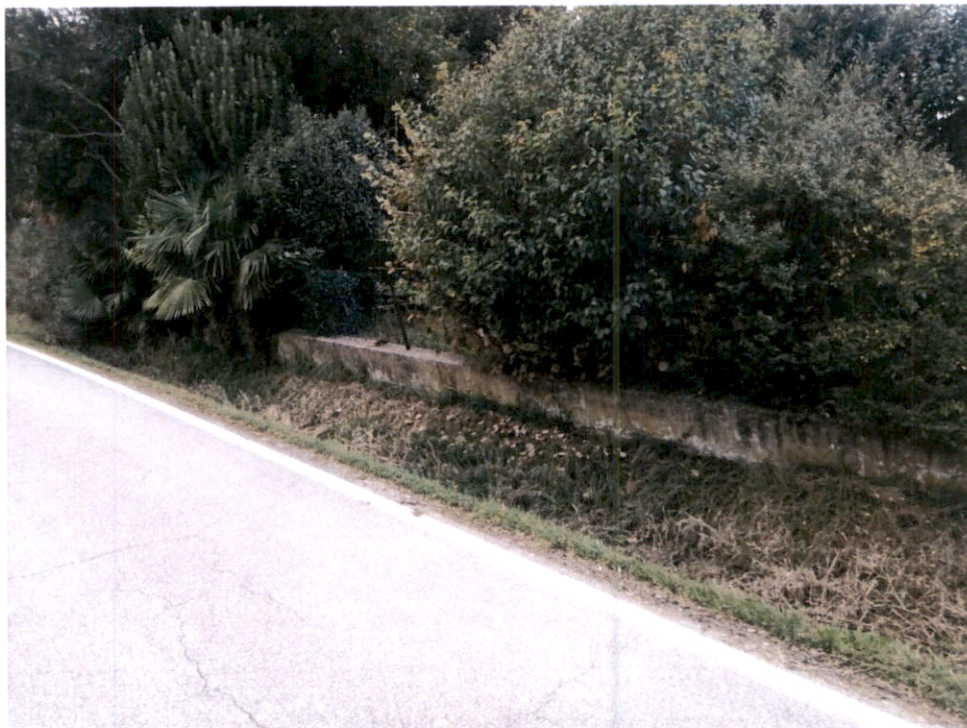
PARTICOLARE RECINZIONE DANNEGGIATA SU FRONTE STRADA

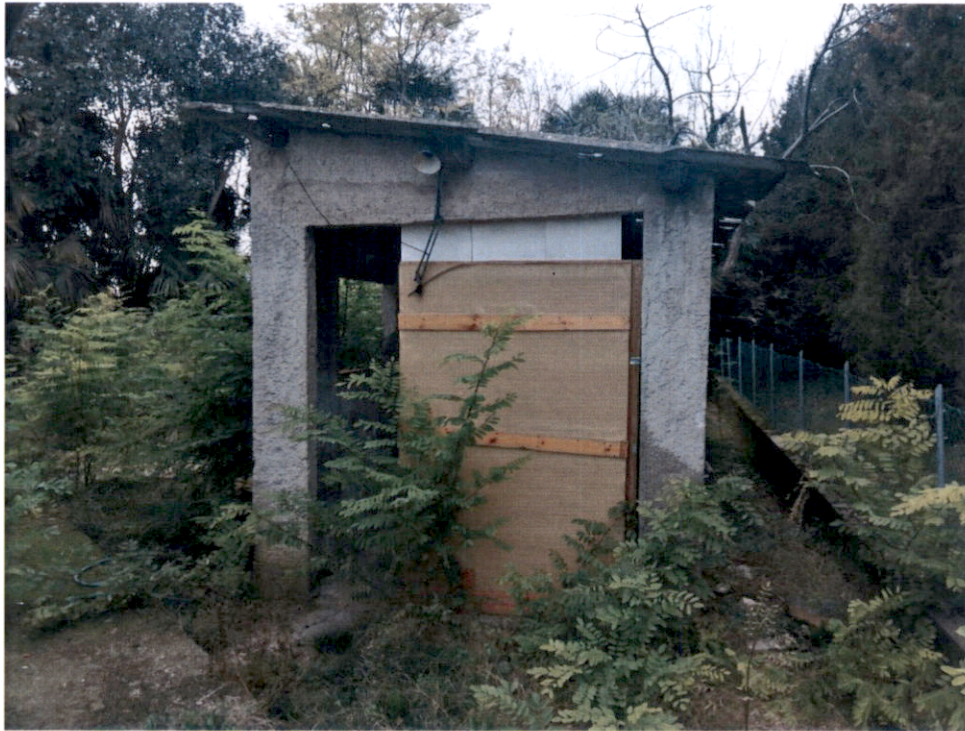
Tra l'abitazione ed il confine est vi è un piccolo accessorio privo di licenza edilizia, nonché di valore di mercato, avente dimensioni esterne di mt.2,70x4,70 ed altezza media di mt.2,68, realizzato in blocchi di cemento ed avente copertura ad unica falda inclinata con struttura lignea. Lo strumento urbanistico vigente di Pordenone individua tale lotto in Zona E6 – di interesse agricolo.

ACCESSORIO NON AUTORIZZATO/REGOLARIZZATO
